**Bilag 1: Strakspåbud om at sikre at arbejdet med håndtering af kemikalietønder udføres sikkerheds- og sundhedsmæssigt fuldt forsvarligt, herunder at fare for eksplosion m.v. er effektivt forebygget**

<b>Virksomhed</b>	STENA MILJØ A/S, Damsbovej 20, 5492 Vissenbjerg
<b>Beskrivelse af de faktiske forhold</b>	<p>Arbejdstilsynet har den 25. og 26. august 2010 været på tilsynsbesøg hos Stena Miljø i Vissenbjerg for at undersøge, hvorledes lagermedarbejder og chauffør kom til skade i Hal 3, i forbindelse med håndtering af en kemikalietønde med oxiderende kemikalieaffald.</p> <p>Det blev oplyst, at chaufføren den pågældende dag havde til opgave at hente fyldte tønder og containere m.m. med kemikalieaffald fra genbrugspladsen Odense Renovation A/S, Snapindvej 21, 5200 Odense V og køre det til Hal 3 hos Stena Miljø A/S, Damsbovej 20, 5492 Vissenbjerg. Samtidig leverede chaufføren tom emballage til genbrugspladsen.</p> <p>Ved det sidste læs lagde chaufføren flere kemikalietønder ovenpå andre containere, så disse tønder blev transporteret liggende til Stena Miljø A/S. (se foto 1) Det blev oplyst, at virksomheden har interne procedure for transport af tønder. Ifølge disse transporteres tønd

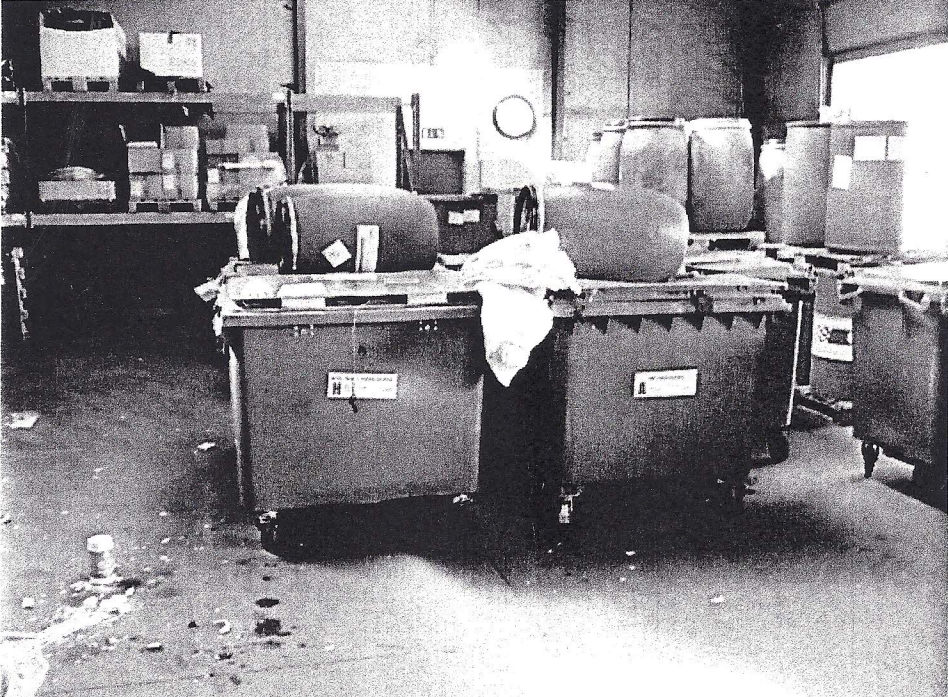
<p>Foto 1: På billedet ses den "grønne rullecontainer" (forreste række til venstre) som tønden med det oxiderende affald har været transporteret liggende på. Forrest i nederste venstre hjørne ses rester fra tøndens indhold.</p>

<p>Blandt disse tønder var tønden med oxiderende affald mærket "O", som er meget kemisk reaktivt. Tønden var en 200 Liters blå plasttønde med sort låg og metalspændebånd, som Stena Miljø A/S foreskriver anvendt til kemikalieaffald.</p> <p>Det blev oplyst af et vidne (truckchauffør), at denne tønde eksploderede, da chaufføren trak tønden ned fra containeren og tønden ramte gulvet i Hal 3. Lukkeanordningen på tøndens spændebånd blev vredet op, og låget blev "blæst" af tønden. Da låget fløj af tønden stod en stikflamme op af tønden og kemikalier fra tønden blev momentant spredt til området omkring tønden. Det</p>
